# 豪雨時の斜面被害

長岡技術科学大学  
大塚 悟

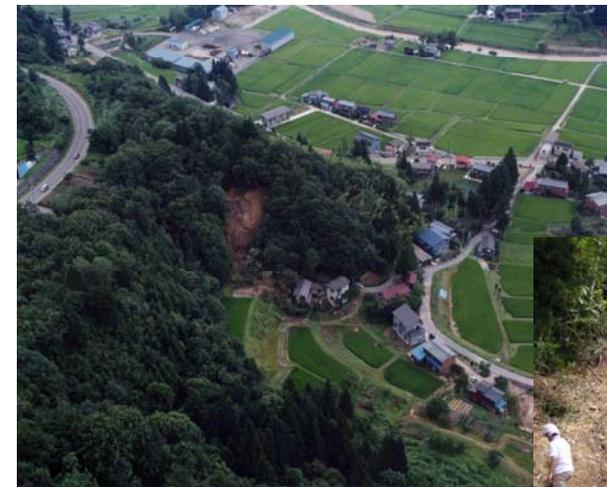
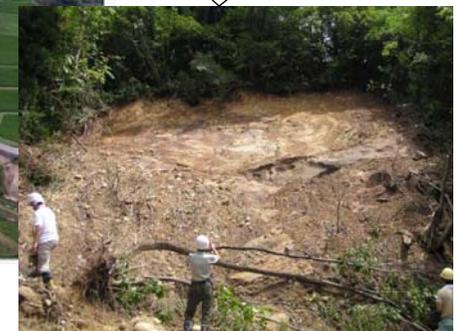
## H16新潟災害②: 栃尾(表層崩壊)

小規模表層崩壊。  
人的被害。予測が難しい。  
表層風化土の形成による繰返し崩壊

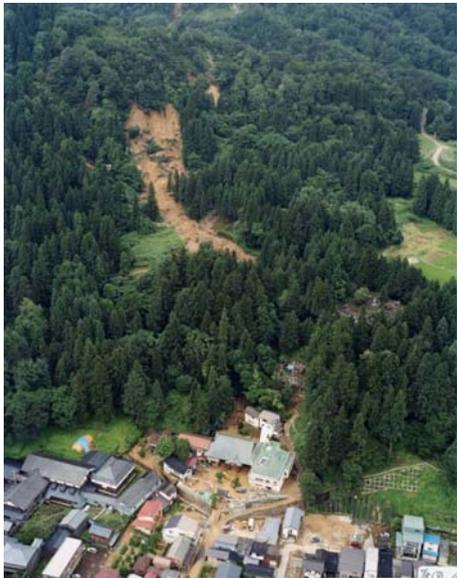
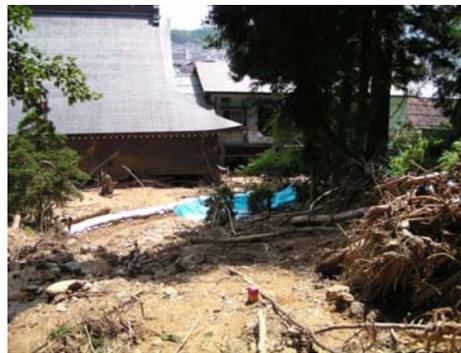
### H16新潟災害③: 栃尾宝光寺(土石流)

崩壊土砂が沢にて吸水し、土石流化(長距離移動)した。流下速度は小さく、本堂は倒壊しなかった。市街地での斜面崩壊は危険。

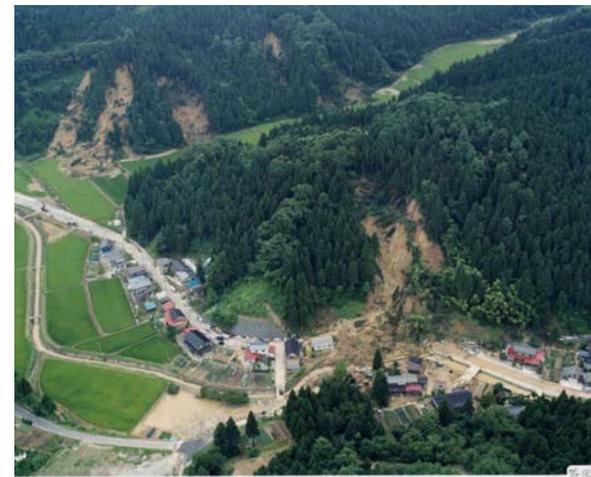
## H16新潟災害④: 三島町逆谷(風化土)

斜面上部に堆積した風化土が崩壊

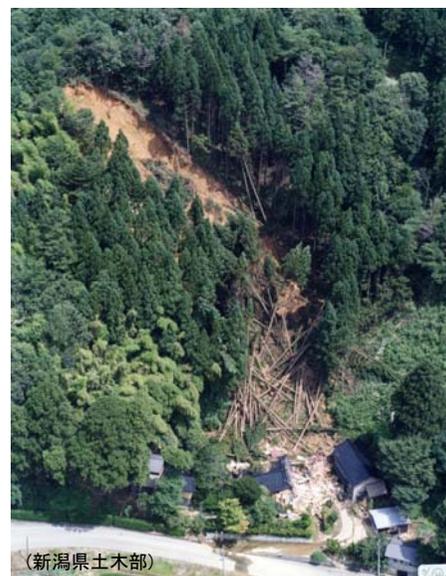
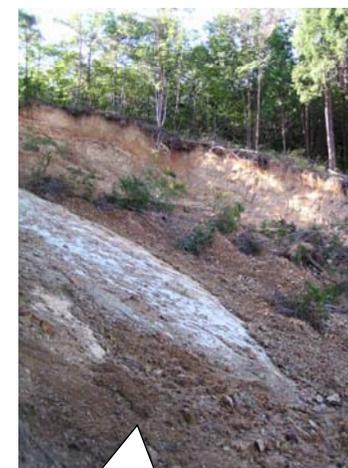
## H16新潟災害⑤: 三島町中山(風化土)

風化土の下の基盤が  
滑り台の役割

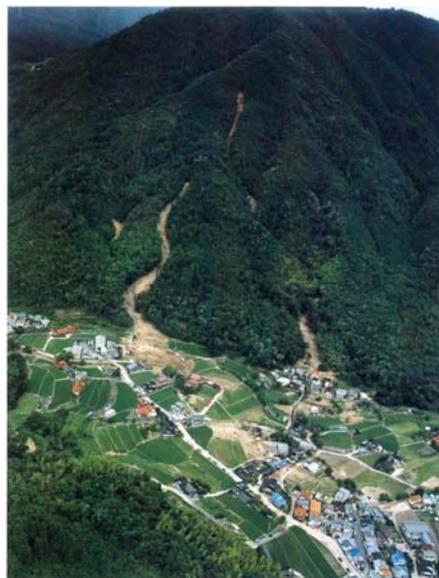
大毛寺川左支川の氾濫状況 (航空写真)

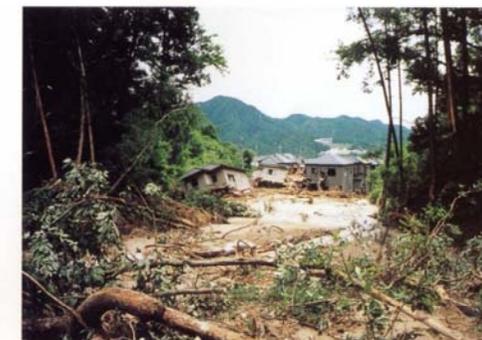
上流から見た下流の土石流氾濫状況

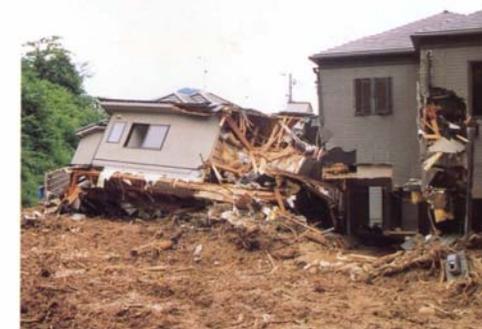
土石流による被害状況

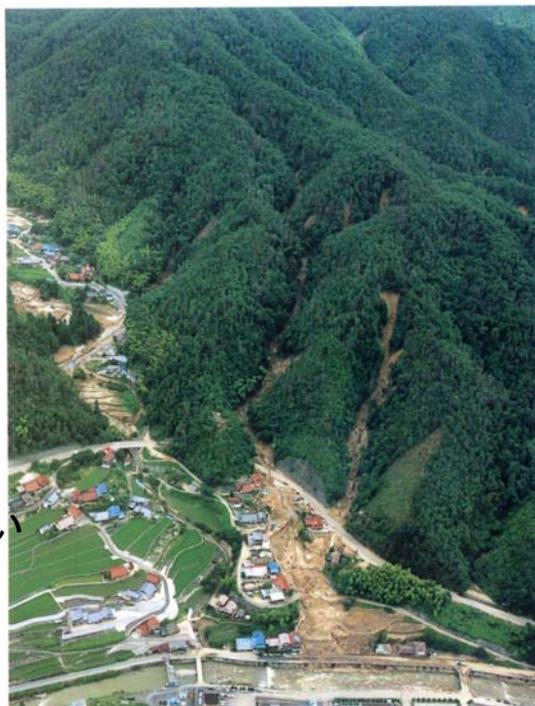
堂ヶ原川支川の氾濫状況 (航空写真)

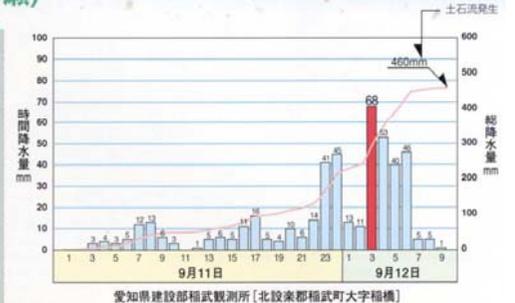
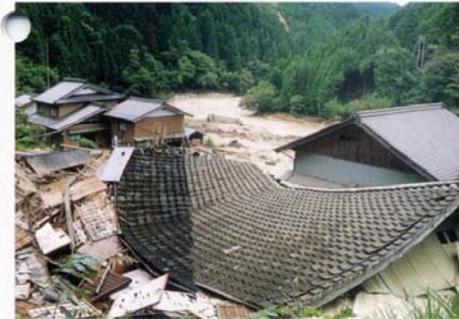
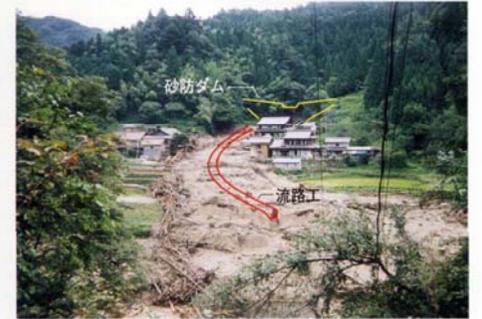
## 砂防 河上瀬川(稲武町大字大野瀬)

河上瀬川では、9月12日午前7時30分ごろ土石流が発生しました。土石流は、住民が付近の見廻りなどで、人家を離れていたときに発生したため、人的被害は負傷者1名のみでしたが、2戸の人家を全壊させ、矢作川本川まで流れ下りました。崩壊地の拡大や堆積した土砂による再度災害を防止するため、災害関連緊急砂防事業により、ダム工および流路工を実施します。

ダム工1基 (H=8.0m、L=45.3m)  
流路工L=170m

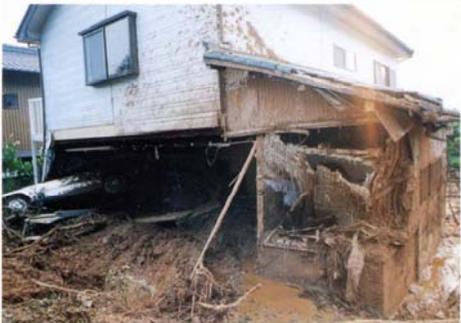
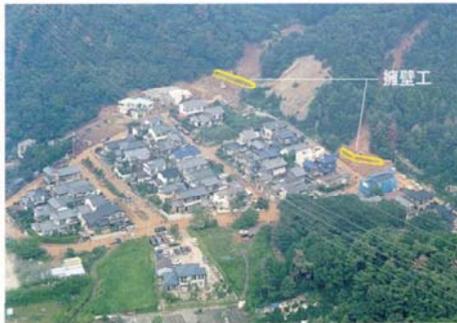
## 急傾斜 倉曾洞区域(犬山市倉曾洞)

倉曾洞区域では、9月12日午前3時前後に民家裏山で槽次いでがけ崩れが発生し、工場の全壊、人家の損壊とともに、数台の車が流される被害が発生しました。このとき住民一人が土砂とともに流されたものの幸い自力で脱出しています。未明には付近の13世帯38人に避難勧告が出され、17日には500人以上が復旧に努めるなど、応急措置を行いました。避難勧告は延べ8日間に及び今回の災害では県内で最も長いものとなりました。本区域周辺の崩壊箇所のうち、人家に直接影響のある2箇所について、災害関連緊急急傾斜地崩壊対策事業により、早期の復旧を図ります。

重力式擁壁工 L=80m(2箇所)
