# 地震被害に見る 地盤災害のメカニズム

長岡技術科学大学  
大塚 悟

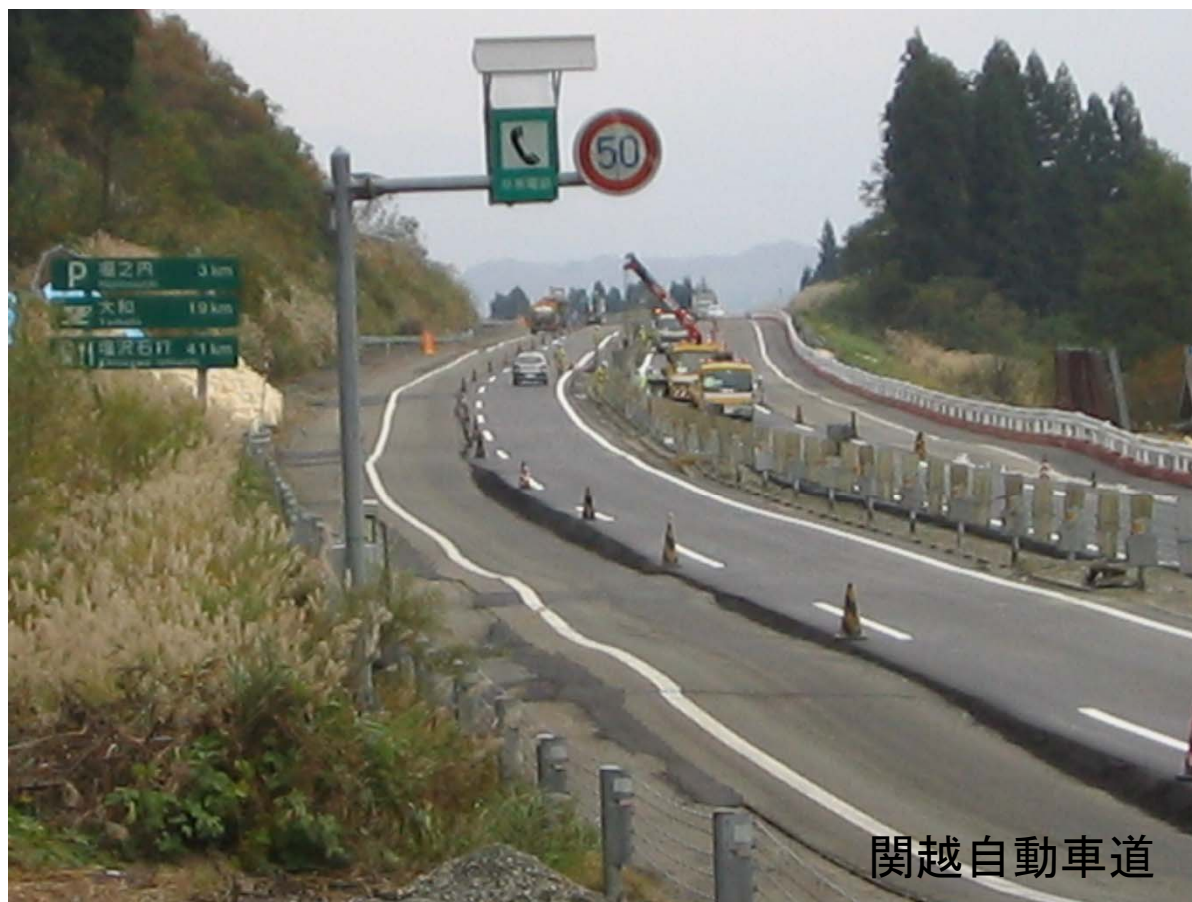
盛土の不等沈下・せん断変形

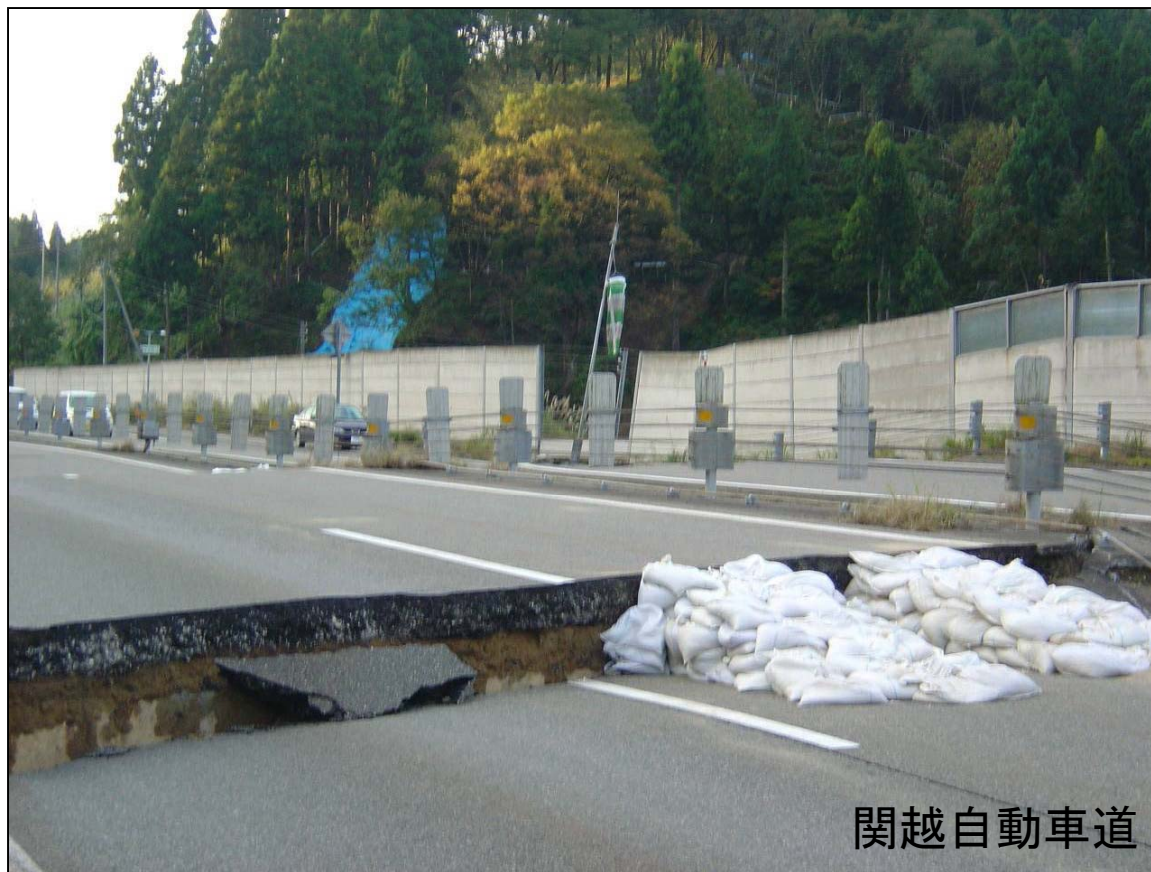
揺すり込み沈下：多くの構造物基礎周辺にて観察

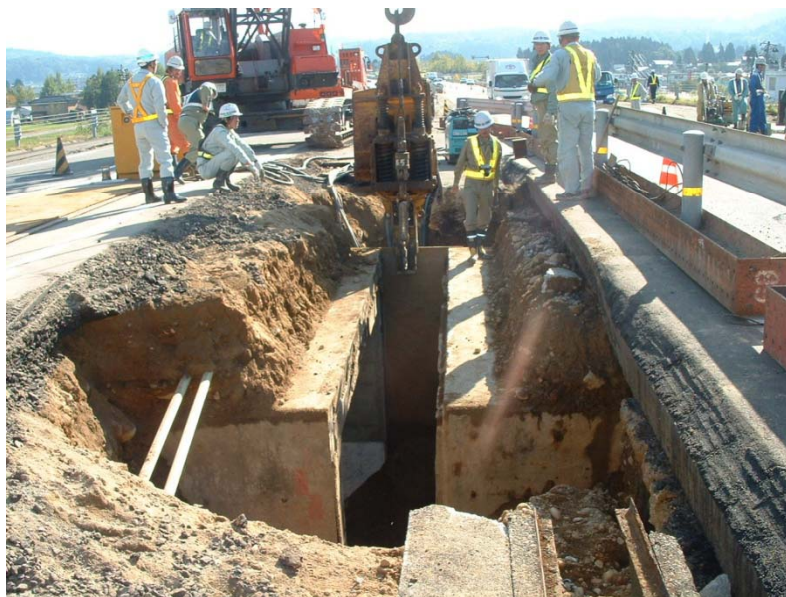
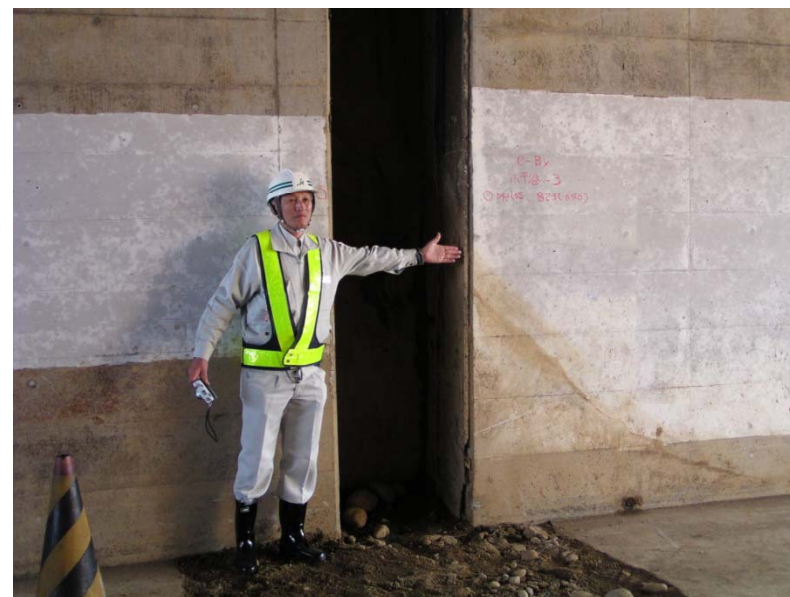
地盤の表層が軟弱で強度が不足

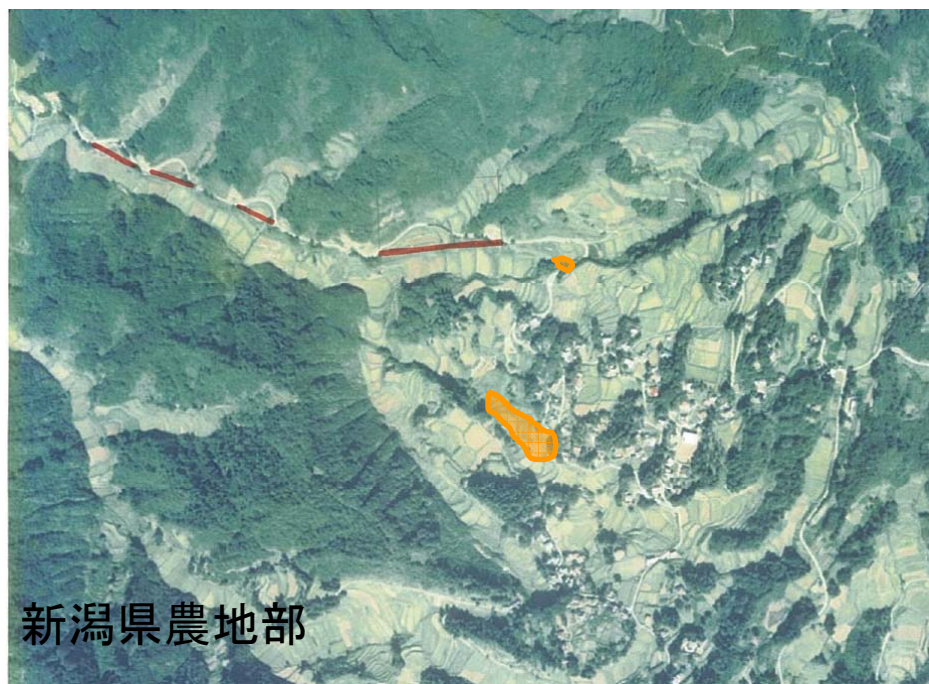
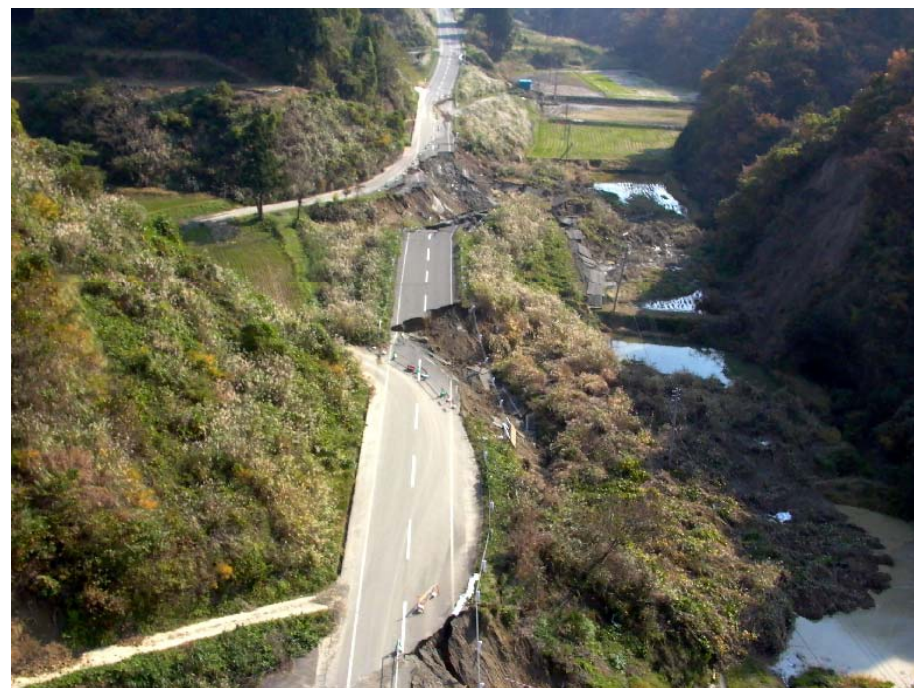
- 傾斜地盤上の盛土：崩壊すると完全崩壊
- 集水地形：地下水による地盤強度の低下

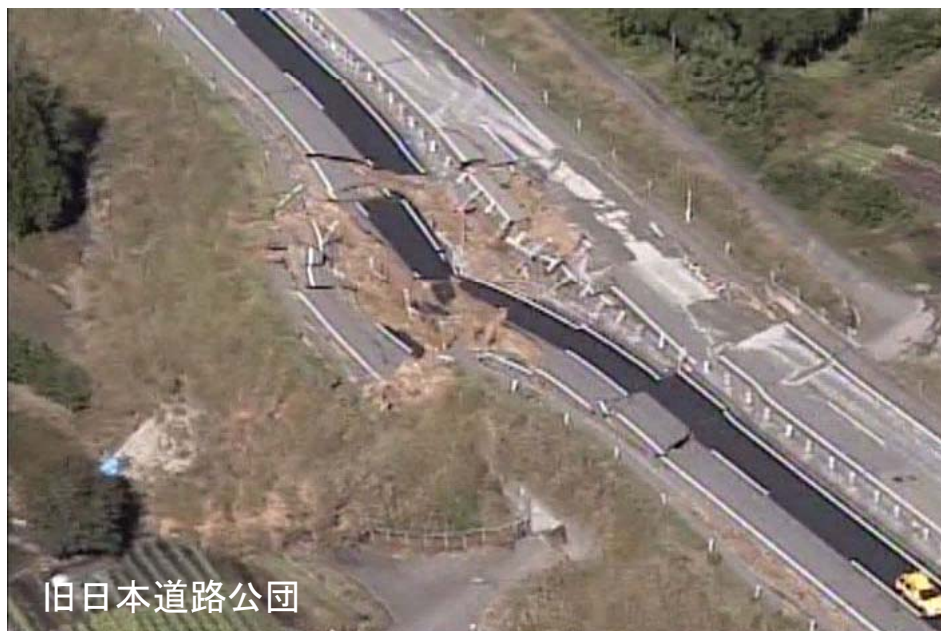
- 延長約200mにわたり崩壊
- 固結度の低い魚沼層の上に河岸段丘層
- 盛土：シルト

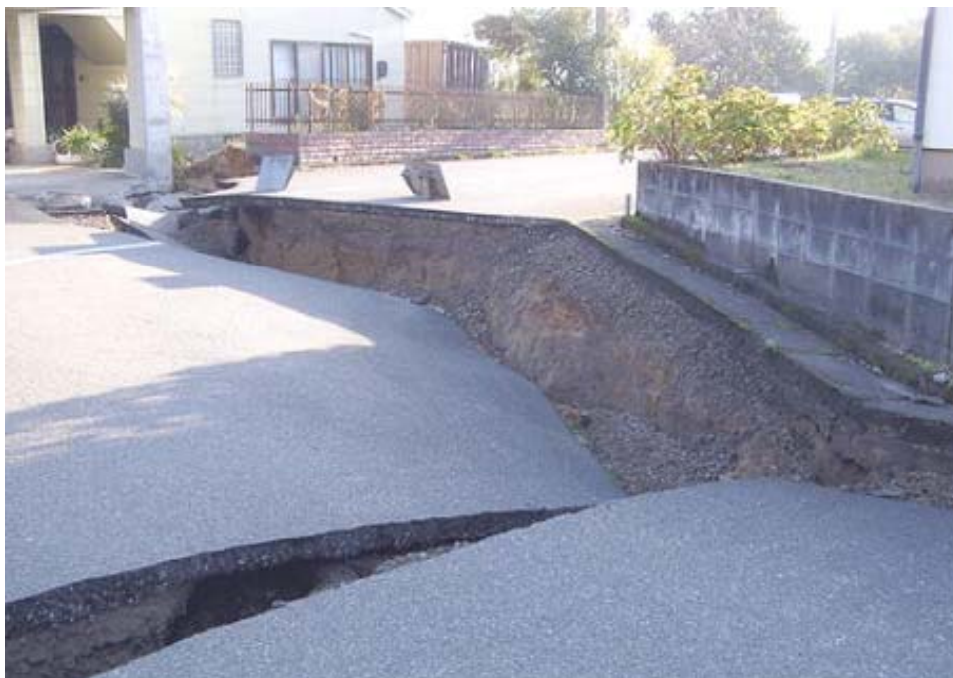
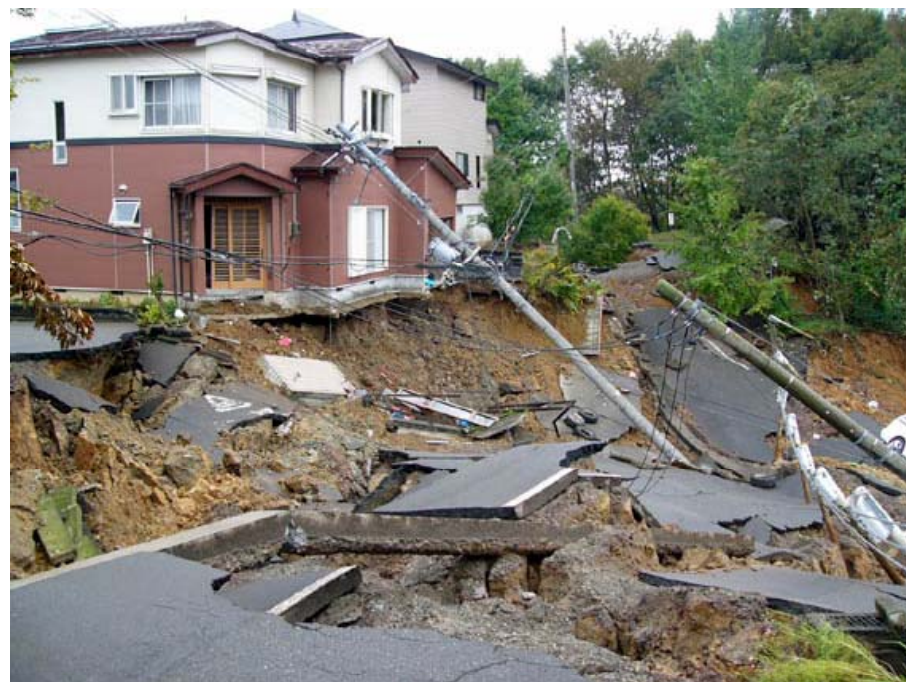
- 盛土の側方変位と沈下
- 外周道路の崩壊  
(外周道路より路肩の家屋は例外なく被害)

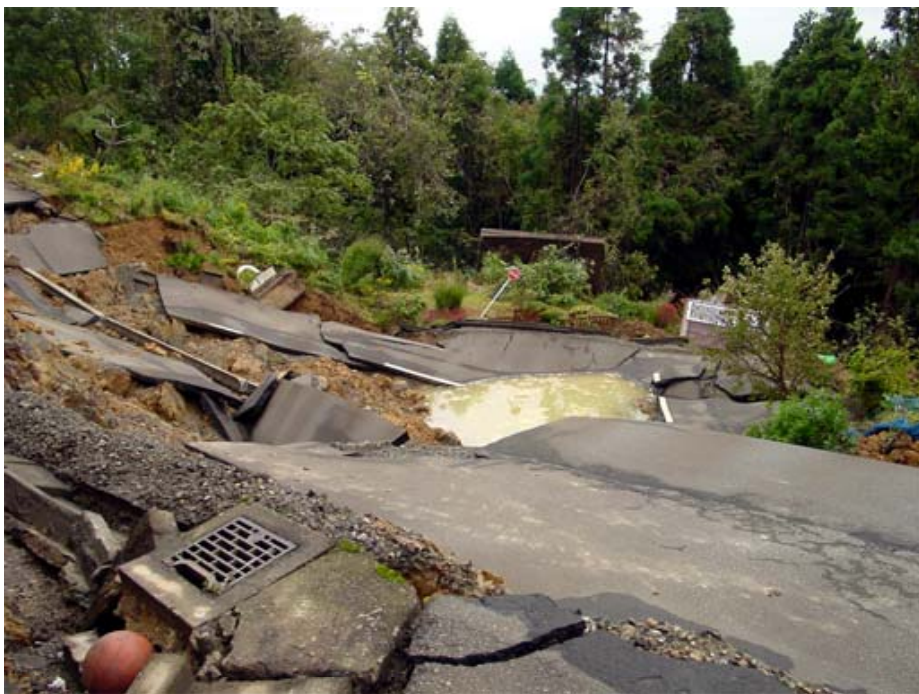
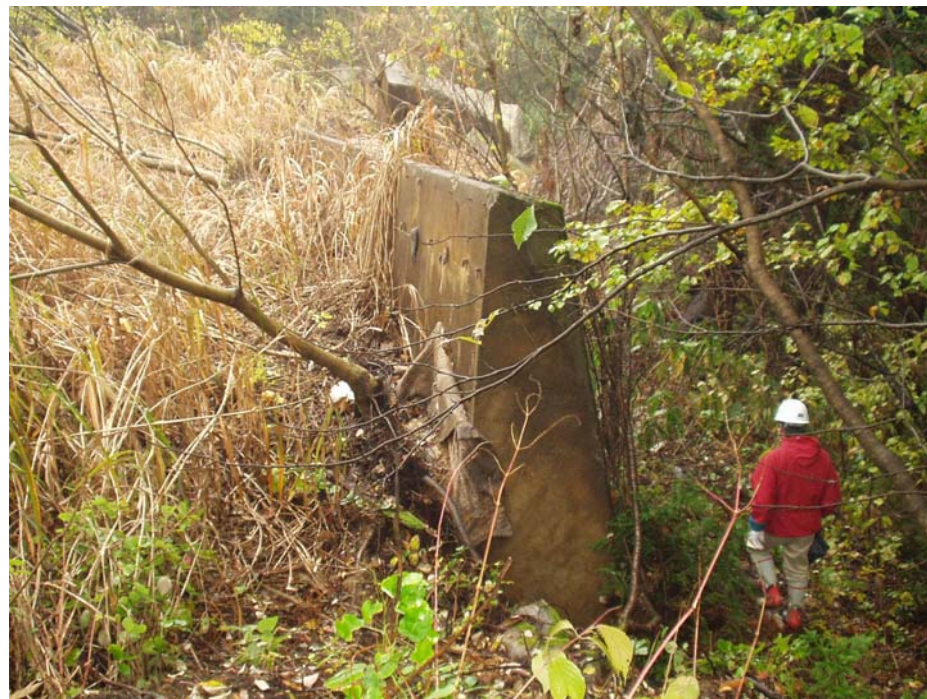
- 重力式擁壁の長距離移動

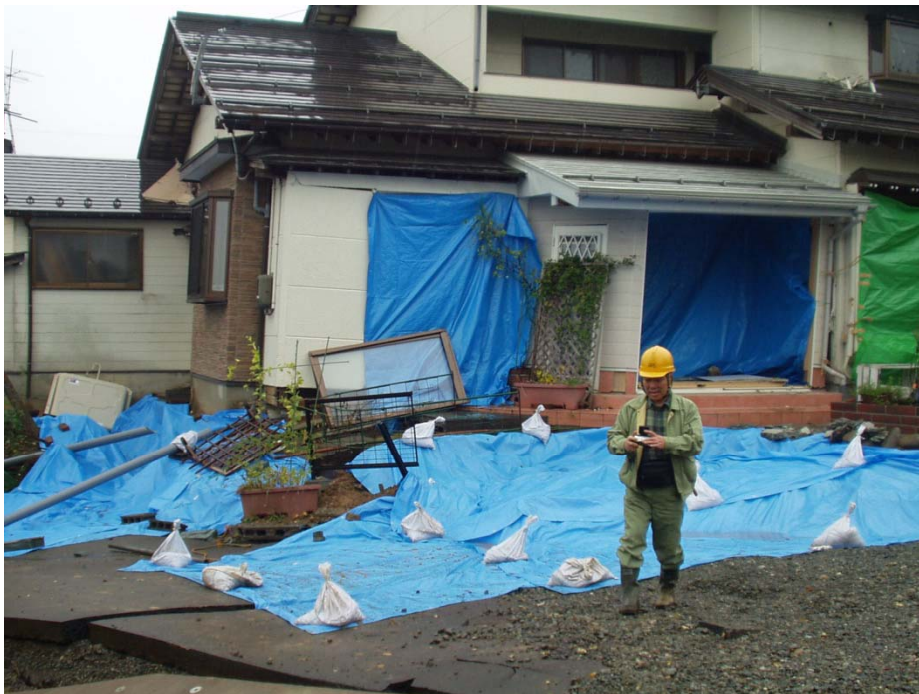
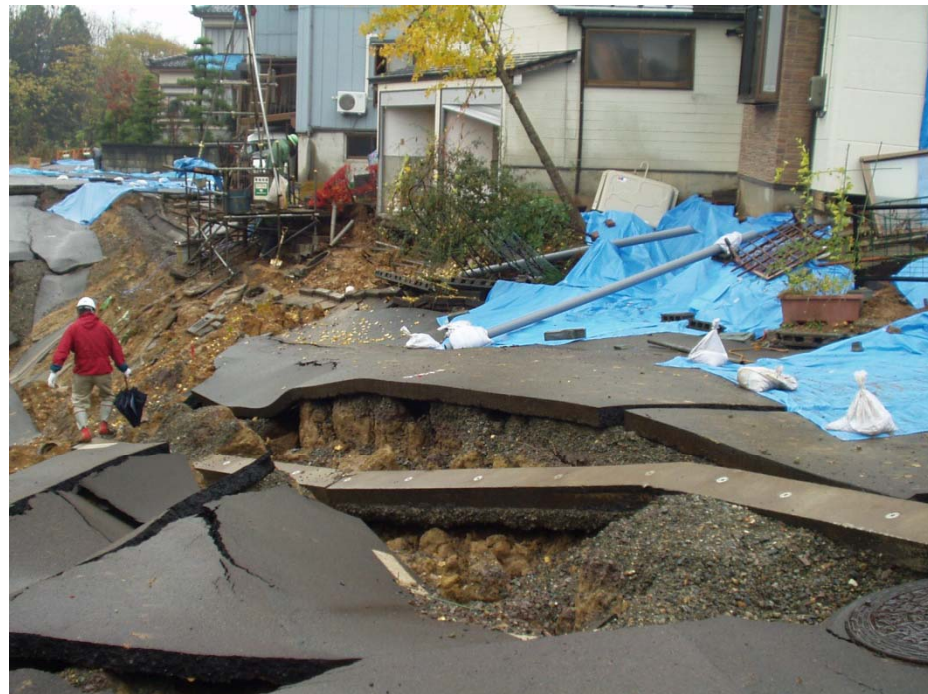
- 路肩の家屋被害は大きいですが、切盛り境界での被害も大きい

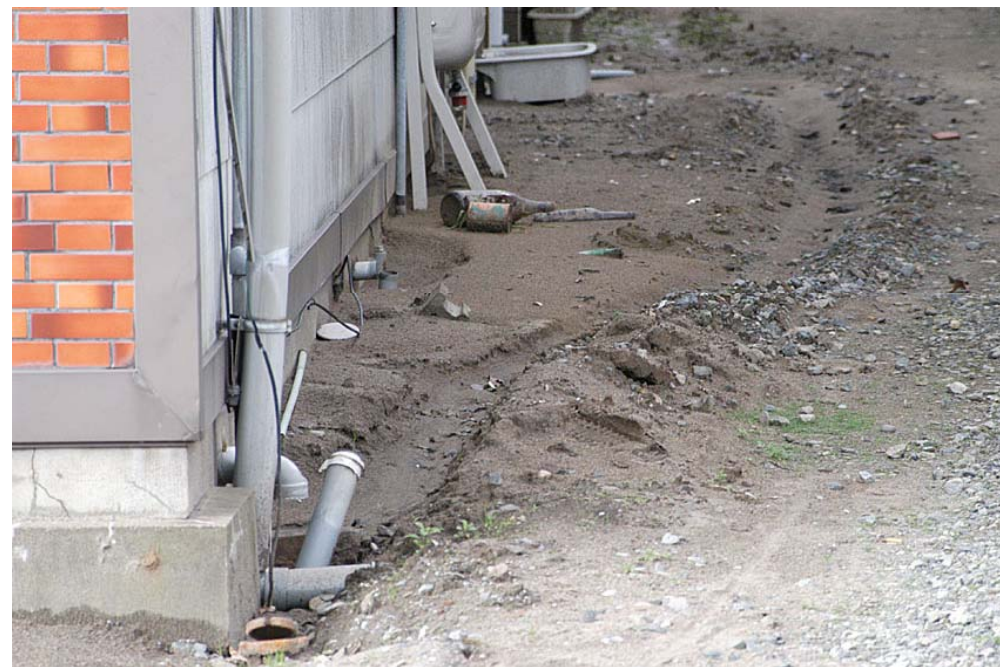
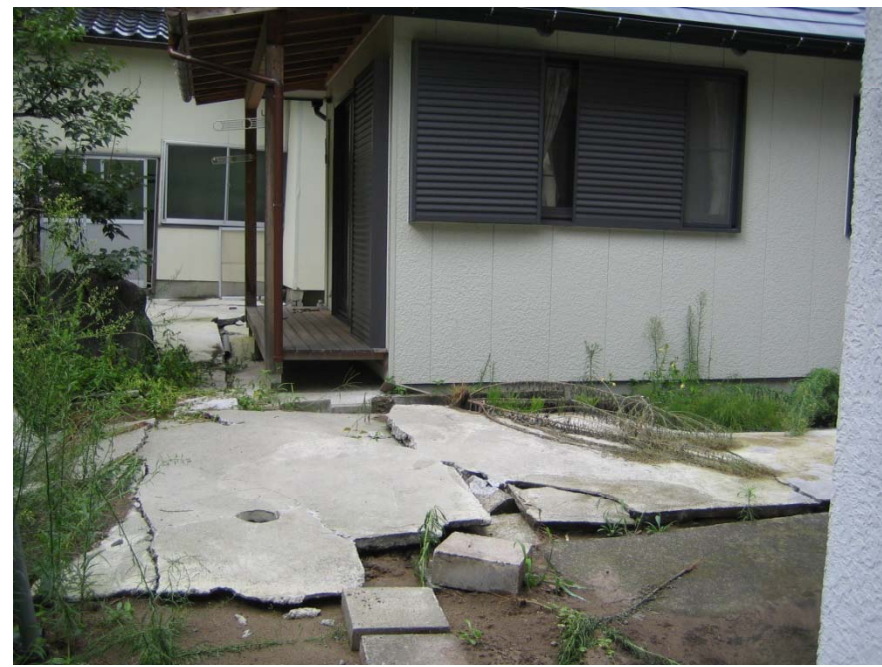
液状化が発生すると噴砂や不同沈下を起こすために、構造物に被害が生じる。

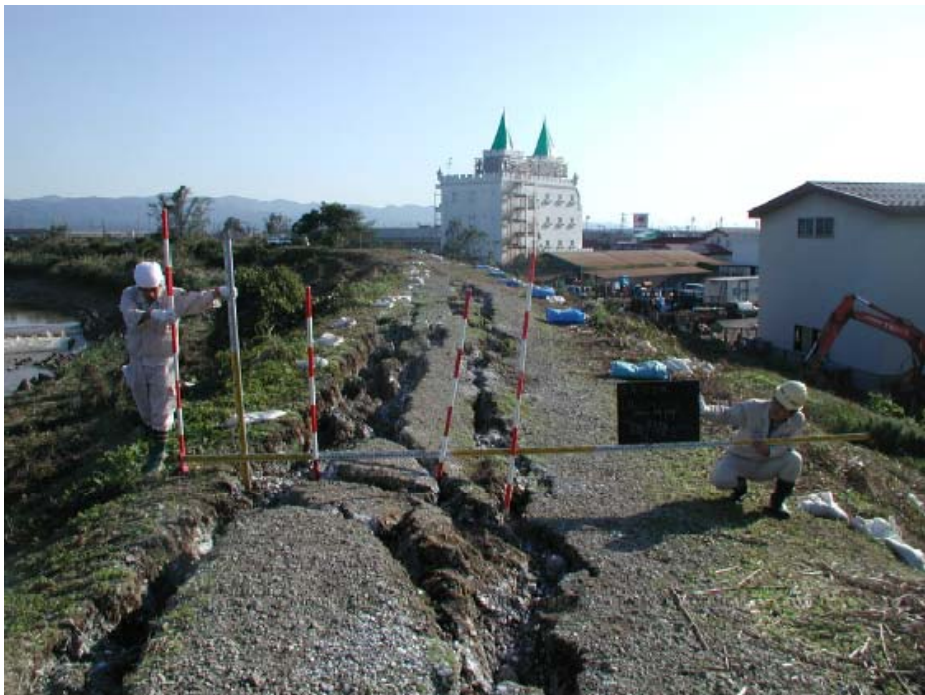
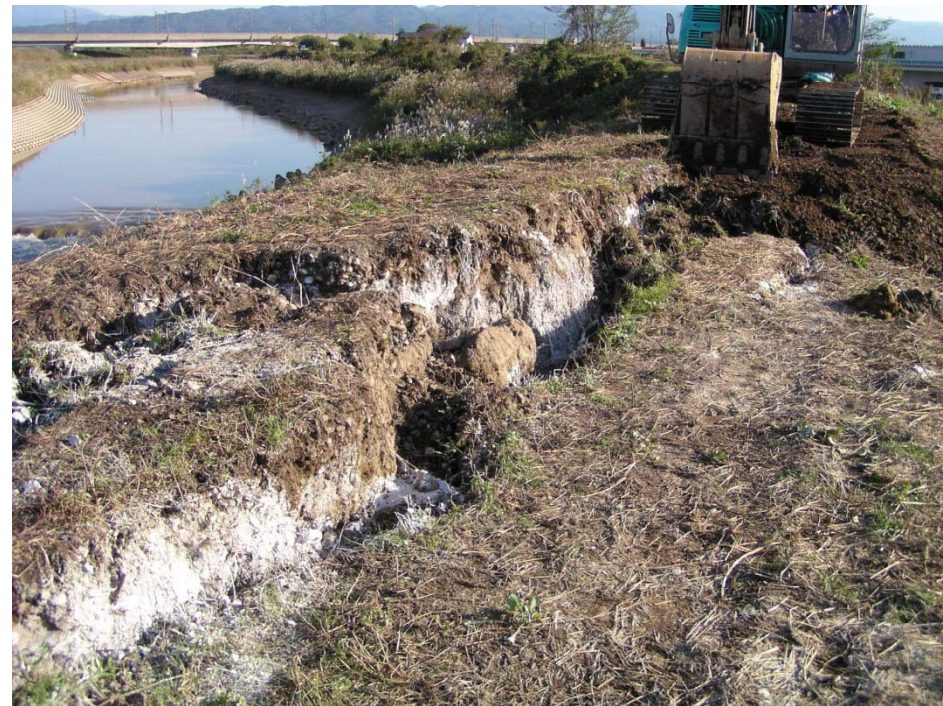
- 縦断方向に亀裂の発生
- 旧河道との交差点では被害の拡大：液状化

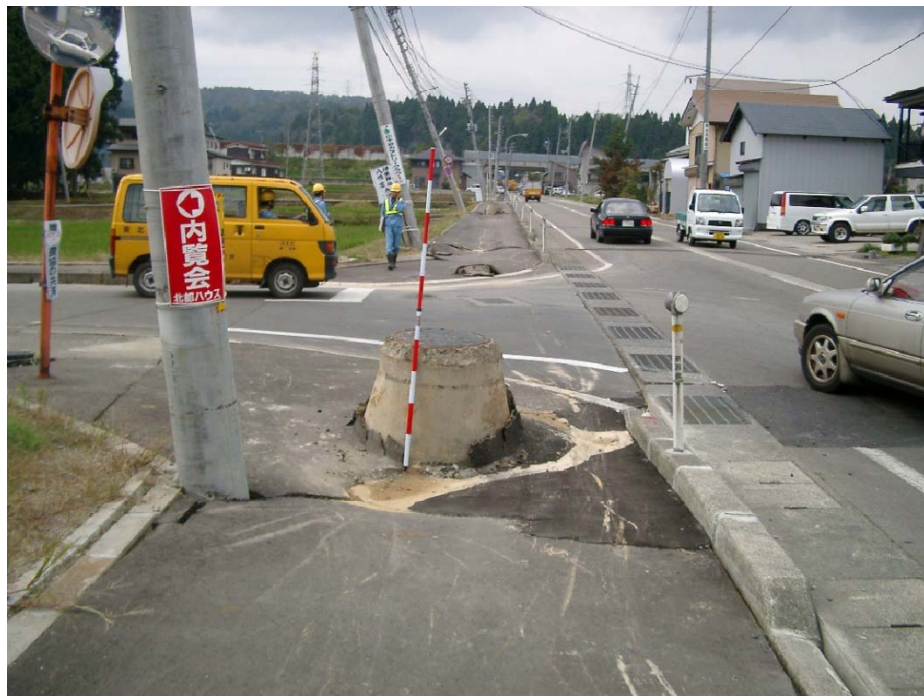
マンホール・埋設管の浮き上り

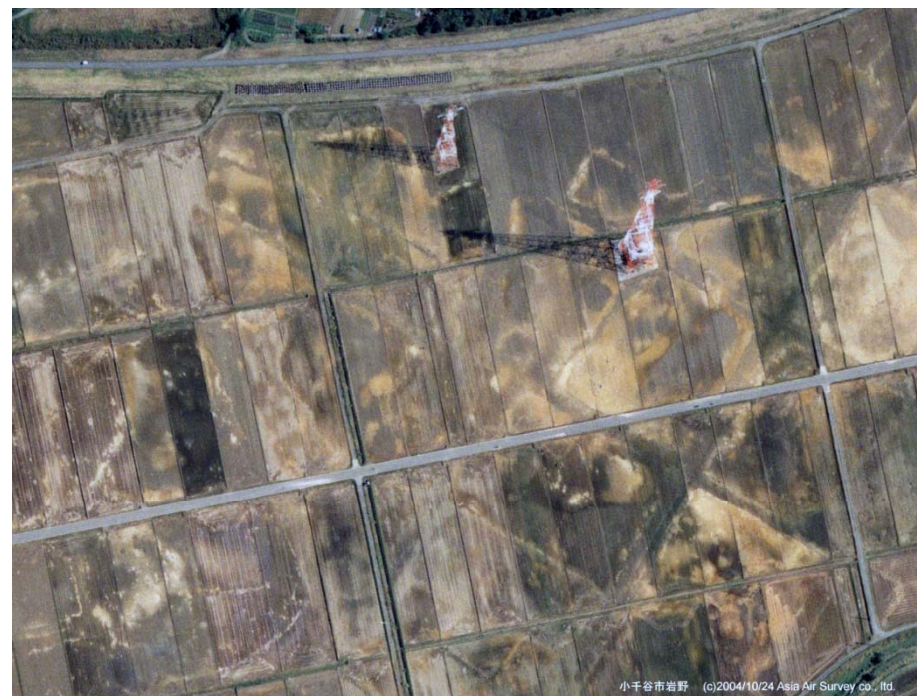
砂置換(砂利採取)による液状化

掘削地の埋戻しは砂質土を使用するために、地震時に液状化を起こす。

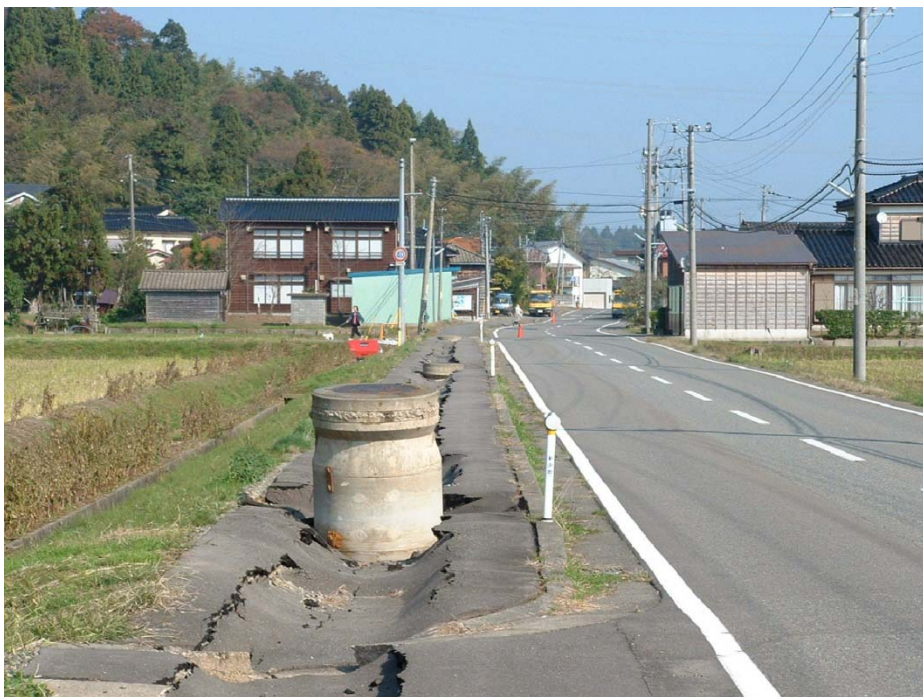
埋設管の埋戻し土（砂質土）の沈下

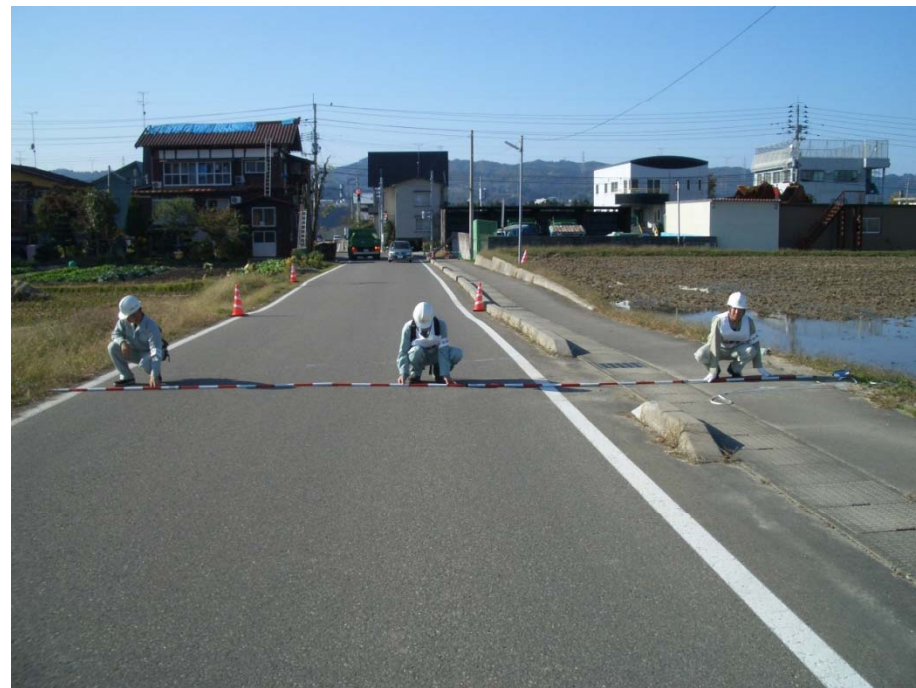
JRほくほく線の開削トンネル工事における  
埋戻し土（砂礫土）の沈下

埋戻し土・盛土（人工地盤）は締固めが十分でないために、振動により沈下することが多い。

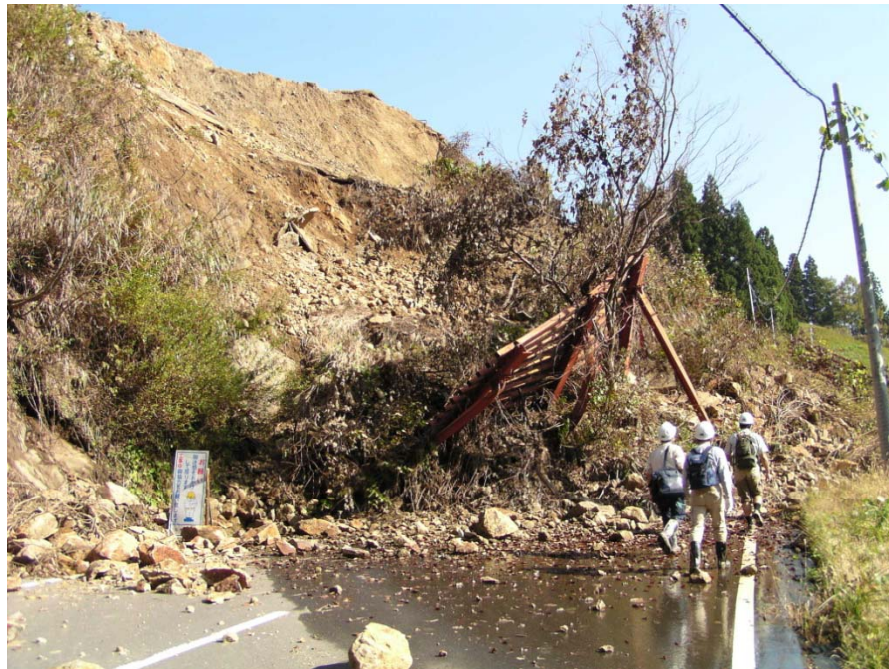
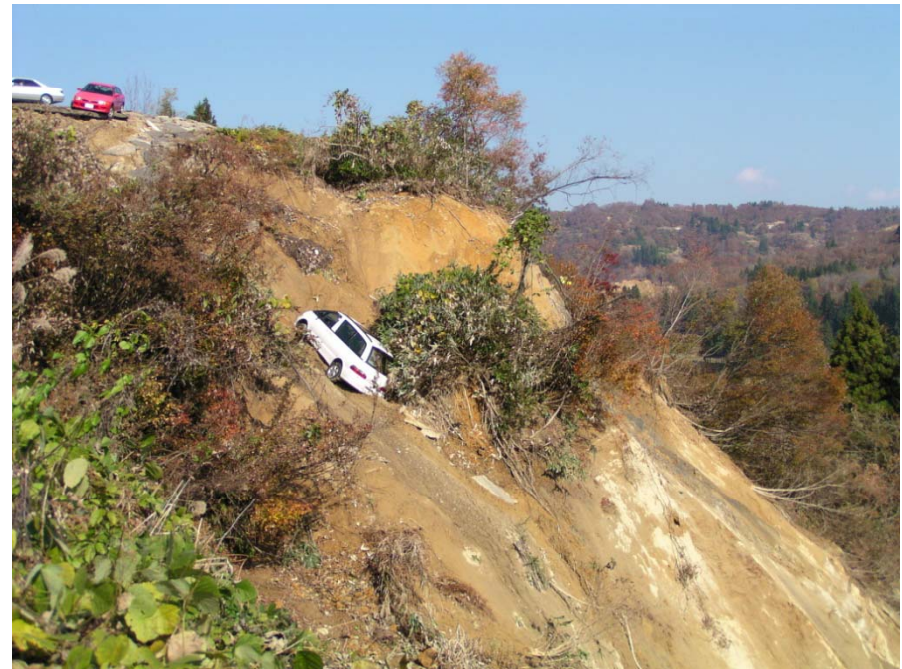
- 急崖部（尾根および溪岸）
- 受け盤斜面構造，崩壊土砂量は少ない

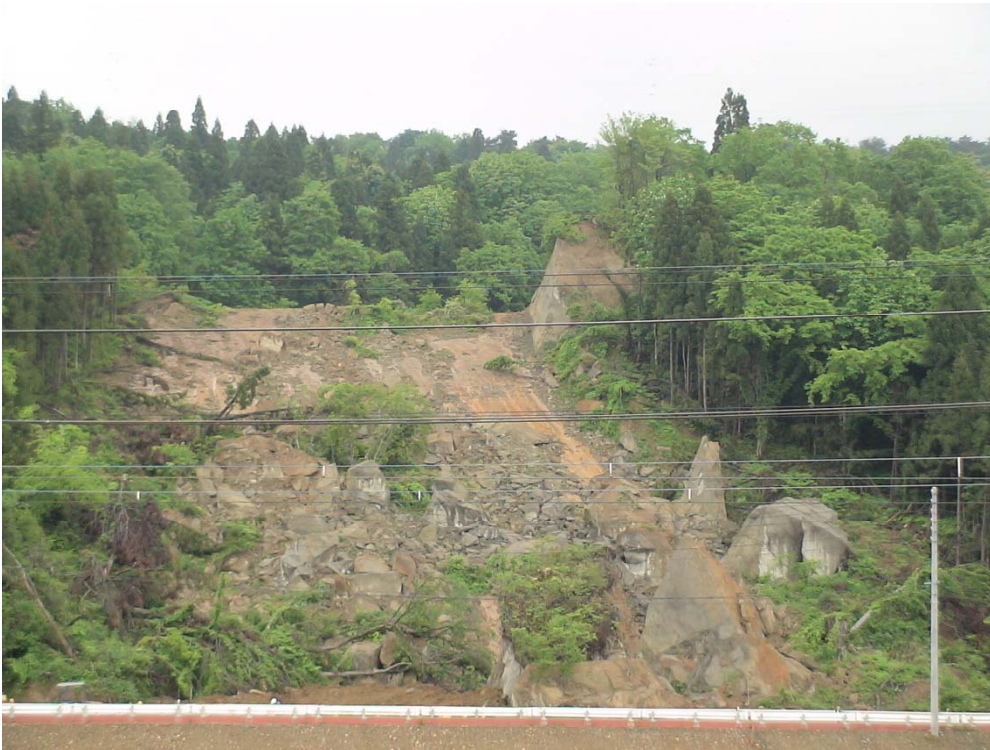
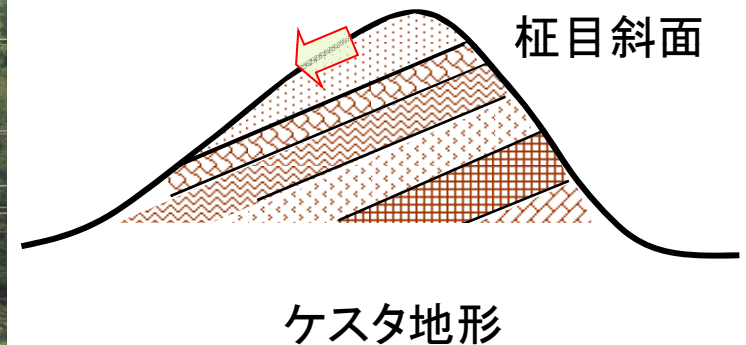
- 流れ盤斜面構造，層すべり
- 規模の大きい崩壊の発生事例が多い

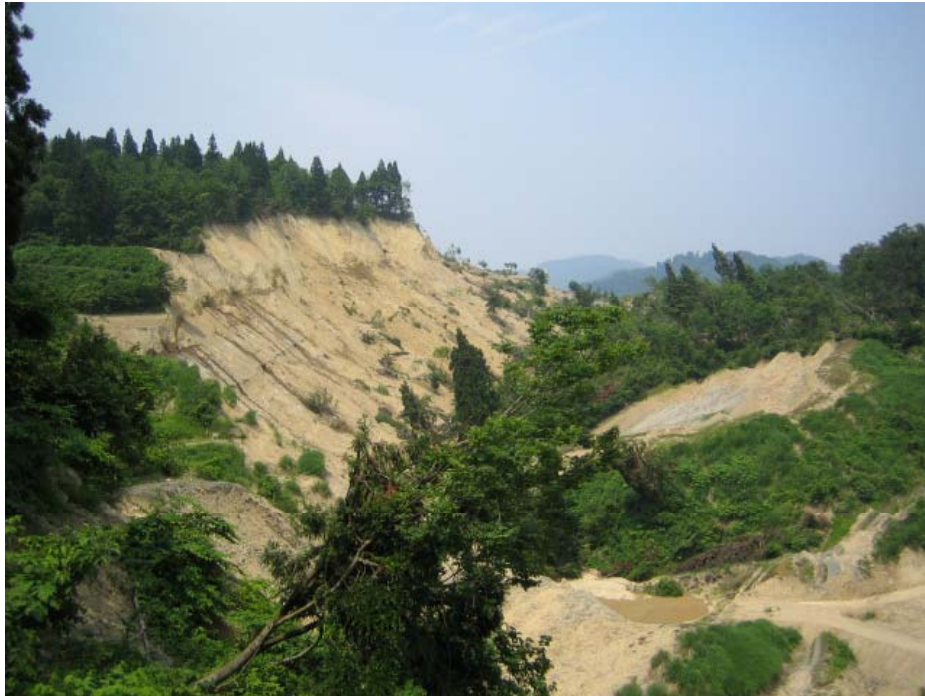
500m四方の再滑動型地すべり。  
深さ100mの既存すべり線以深に  
新しいすべり面が形成されたと考えられている。

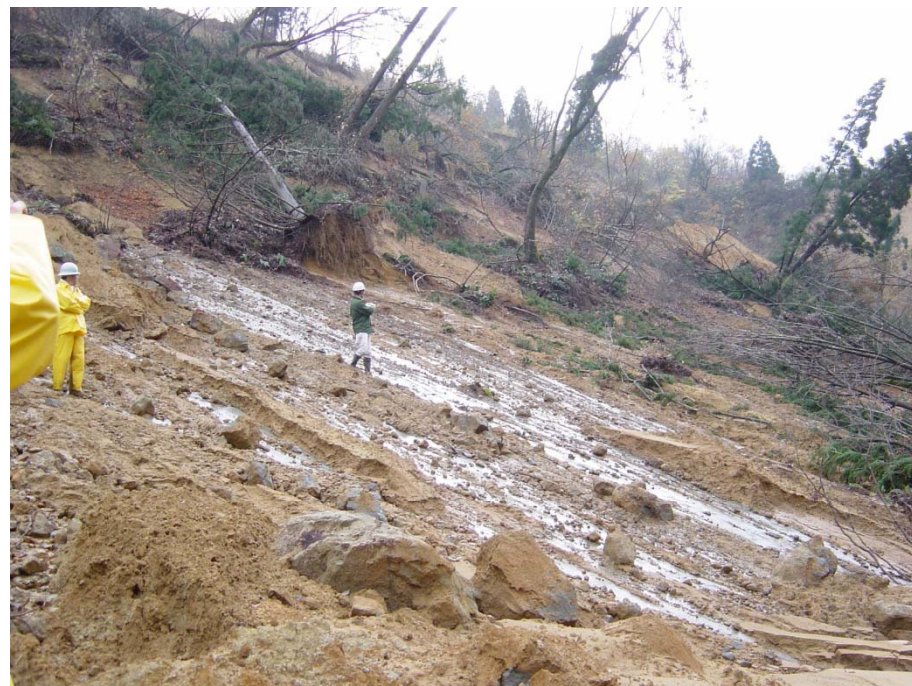
東竹沢地すべりのすべり面  
(地層境界に沿う流れ盤すべり)

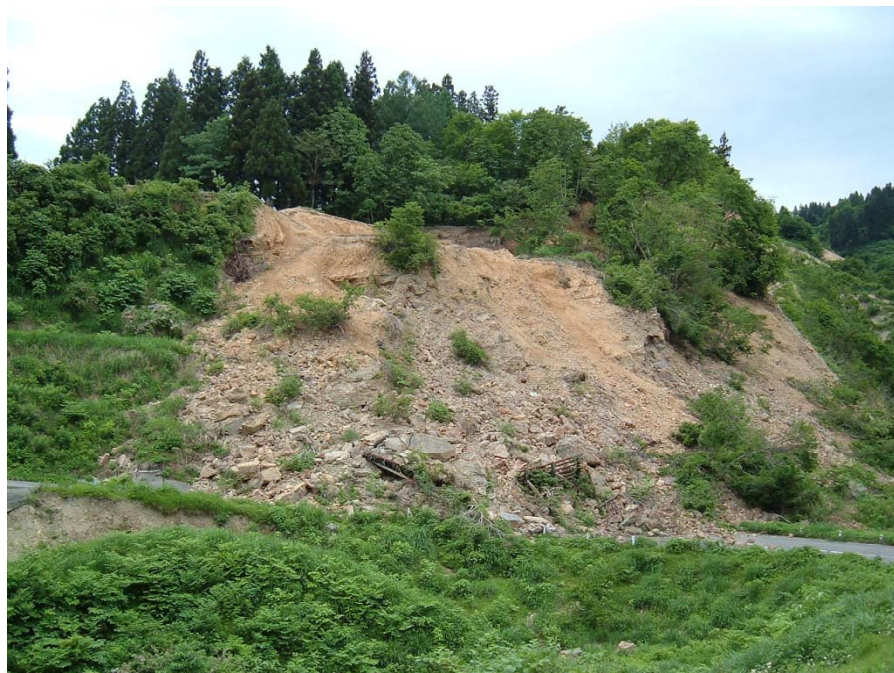
切土斜面の崩壊による雪崩防止柵の破壊

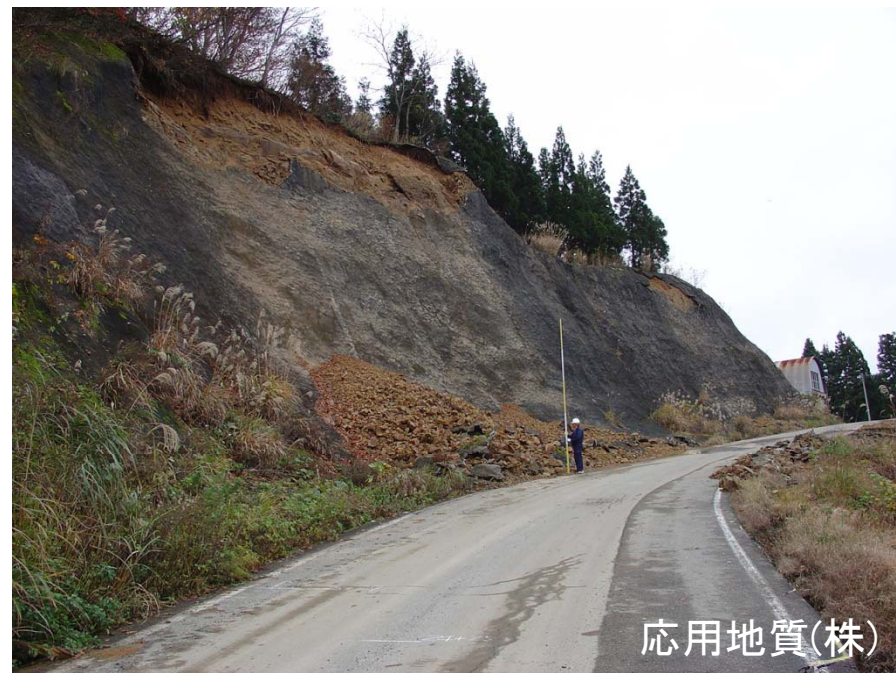
表層崩壊による吹付けモルタルの剥落（斜面上部の変形に起因）

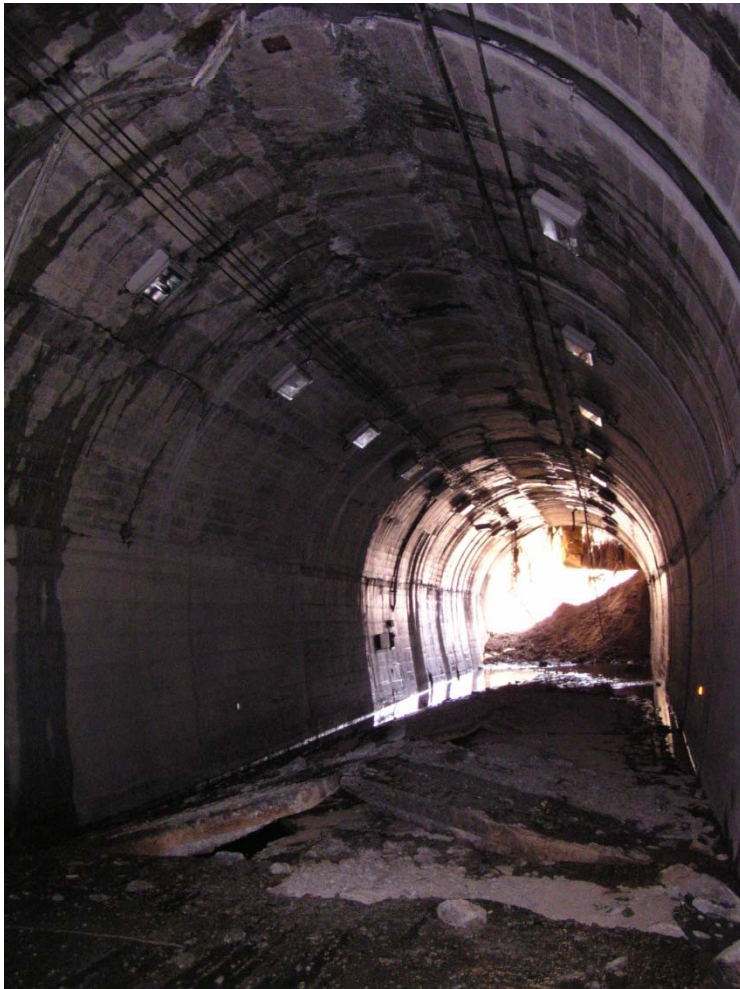
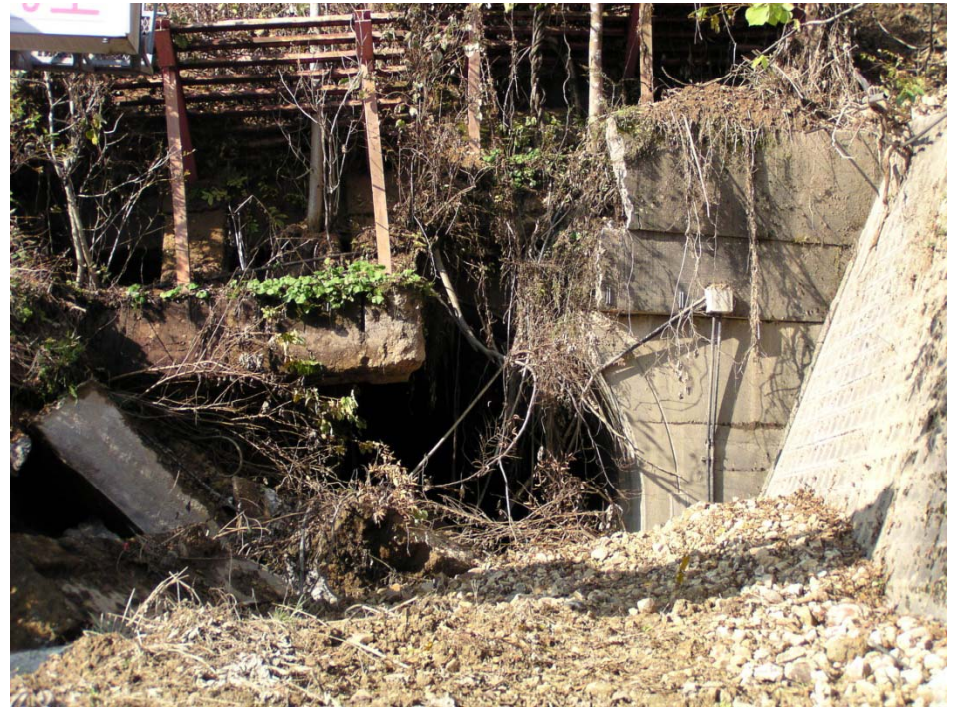
羽黒トンネルの損傷例

地盤変状に起因して坑口近傍が被害

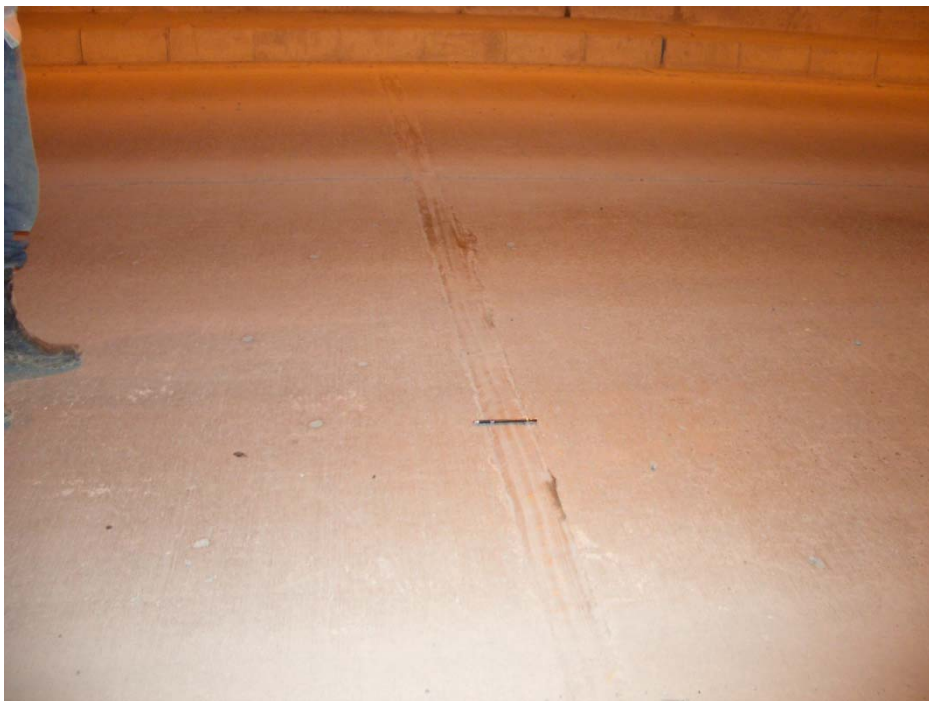
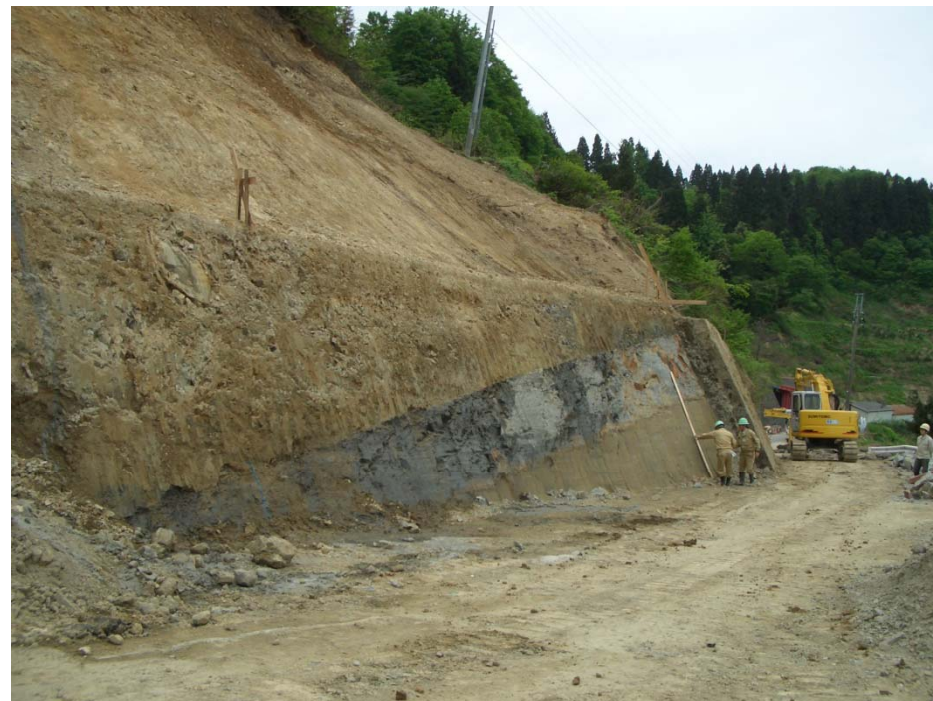
- トンネルが軸方向に長くなる(地すべりと関連)
- トンネル被害と相関関係のある地層境界
